Kolbenschäden

erkennen und beheben

Stand 08.04
1. Auflage
Artikel-Nr. 50 003 973-01

© MSI Motor Service International GmbH
Untere Neckarstraße
D-74172 Neckarsulm

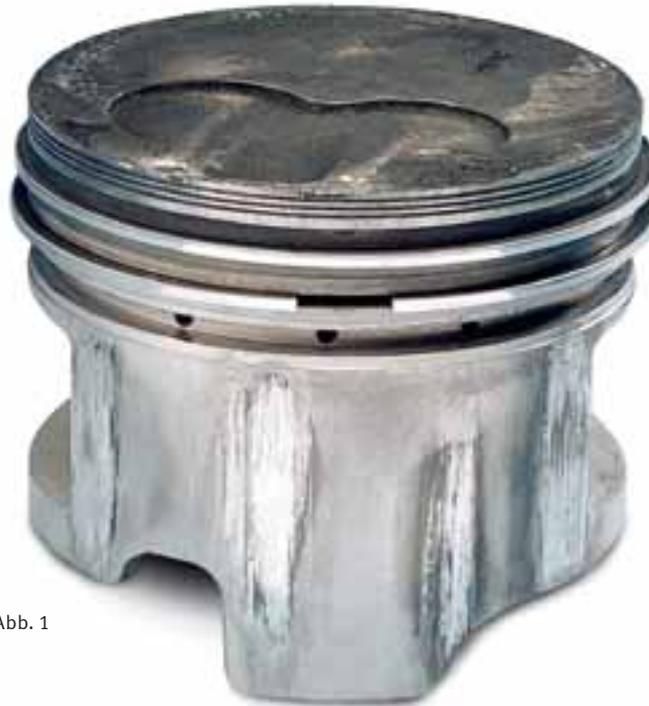
Abb. 1

3.1.1 Spielfresser am Kolbenschaft

Um den Kolbenschaft herum sind mehrere gleichartige Fressstellen vorhanden. Die Fresser sind auf der Druck- und Gegendruckseite aufgetreten, d.h. zu den Fressstellen auf der einen Kolben- seite befinden sich auf der gegenüber- liegenden Seite entsprechende Gegen- fressstellen. Die Oberfläche der Fresser geht von hochglänzenden Druckstellen in dunkel verfärbte, relativ glatte Ver- reibungen über. Das Ringfeld ist unbeschädigt.

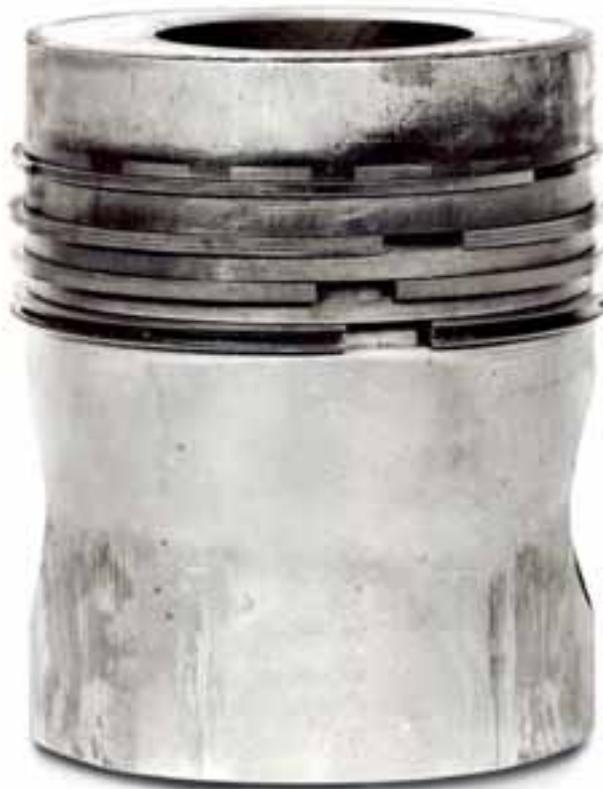
Abb. 1

3.1.3 Spielfresser am unteren Schaftende

Der Kolben weist an den unteren Schaftenden typischen Spielfressern mit Druck- und Gegendruckstellen auf. Die Spuren gehen von hochglänzenden Druckstellen in glatte, dunkel verfärbte Verreibungen über. (Abb. 1) Alle anderen Kolbenpartien sind ohne besondere Merkmale. Die dazu gehörende nasse Zylinderlaufbuchse (Abb. 2) zeigt im unteren Bereich, dort wo sie am Außendurchmesser mit mehreren Dichtringen gegen Wasser und Öl im Kurbelgehäuse abgedichtet wird, genau gleichartige Fresser.

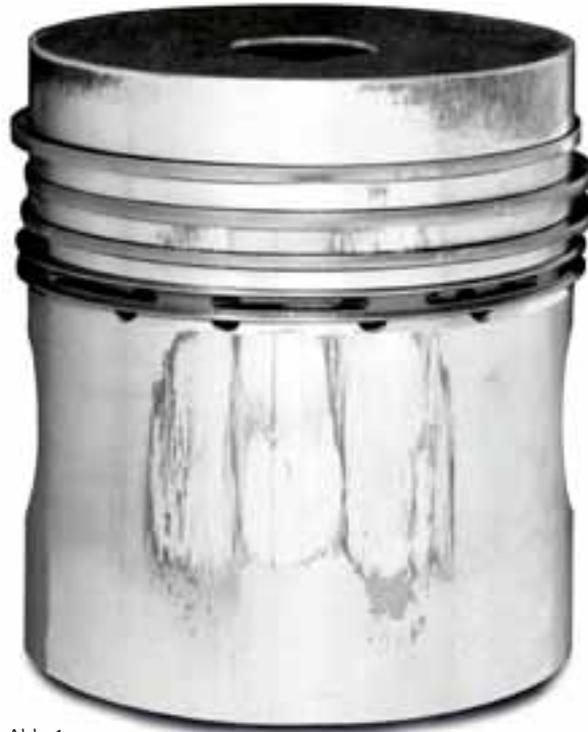
Abb. 1

3.2.1 Trockenlauffresser am Kolbenschaft

Zwischen der Kolben- und Zylinderlaufbahn hat akuter Schmiermangel vorgelegen. Die nahezu metallisch reine Oberfläche der Fressstellen zeigt an, dass zum Zeitpunkt des Fressers der Ölfilm zwar noch vorhanden aber entscheidend geschwächt war.

Aufgrund der geringen Beschädigung kann es sich hierbei um einen temporären Öl­mangel oder um einen Schaden im Anfangsstadium handeln. Bei einem Weiterbetrieb des Motors unter Schmieröl­mangel wäre der Schaden sicherlich noch schwerwiegender ausgefallen.

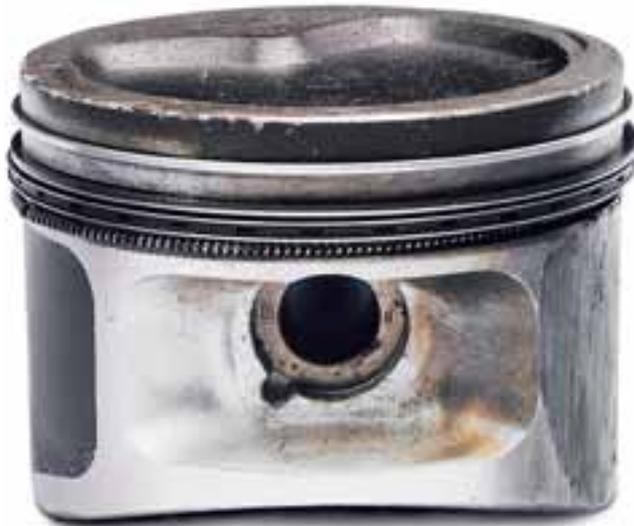
Abb. 2

Auf der einen Kolbenschaffseite sind schwere, dunkel verfärbte Fresser mit stark aufgerissener Oberfläche vorhanden. Infolge der hohen Temperaturen am Kolben (Abb. 1) wurde im Fressstellenbereich das Kolbenmaterial an der Schafffläche großflächig herausgerissen. Die Abbruchkante in Höhe des Kolbenbolzens zeigt dies deutlich. Ganz typisch ist die der Fressstelle gegenüberliegende Kolbenschaffseite völlig unbeschädigt, was im Anfangsstadium meist auch für das Ringfeld zutrifft.

Es handelt sich hierbei um einen typischen Trockenlauffresser. Dieser Schaden entsteht, wenn der Schmierfilm nur auf einer Zylinderhälfte zusammenbricht. Der Schaden tritt

meistens an der Druckseite, seltener an der Gegendruckseite auf. Dies geschieht entweder durch einen lokal begrenzten Schmiermangel oder durch eine Überhitzung der betreffen-

den Zylinderseite. Ein Spielmangel scheidet als Schadensursache aus, da trotz der schweren Fresser auf der gegenüberliegenden Seite keinerlei Gegendruckstellen vorhanden sind.

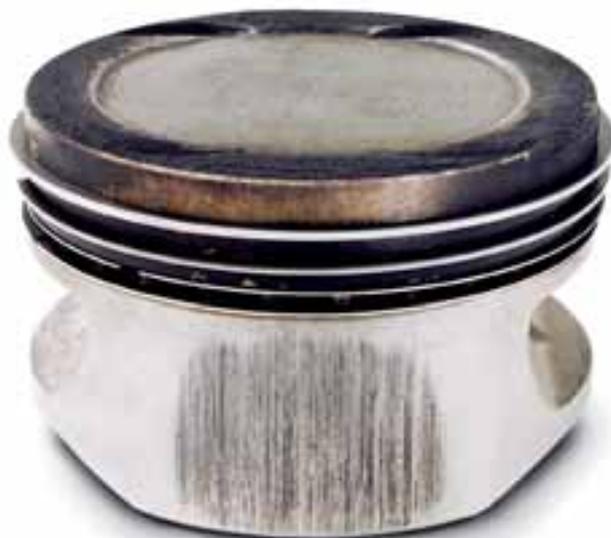
Abb. 1

3.2.3 Trockenlaufreiber durch Kraftstoffüberschwemmung

Langgezogene, schmale Reibstellen sind die Folge. Das Ringfeld bleibt bei solchen Schäden unbeschädigt, da hier hauptsächlich nur die Kolbenringe in Kontakt mit der Zylinderlaufbahn stehen.

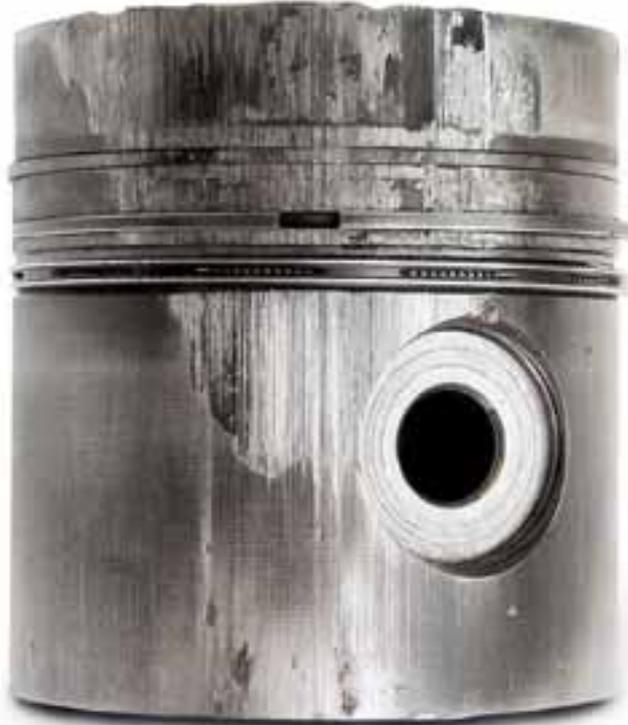
Abb. 1

3.2.4 Kolbenkopffresser an Dieselkolben

Der Kolbenkopf hat örtlich mit Schwerpunkt am Feuersteg gefressen. Die Oberfläche der Fressstellen ist rau und aufgerieben, zum Teil sind sogar schon größere Materialstücke herausgerissen.

- Undichte, nachtropfende, verschmutzte oder falsche Einspritzdüsen.
- Klemmende Düsennadel durch verzogenen Einspritzdüsenkörper (falsches Anzugsdrehmoment).
- Falscher Einspritzzeitpunkt (Förderbeginn). ■

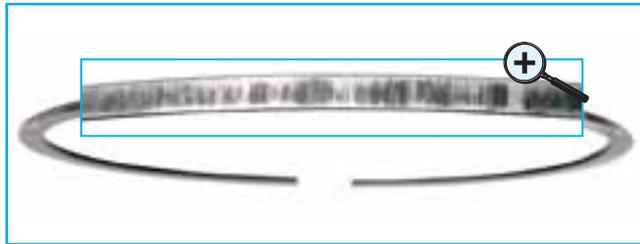
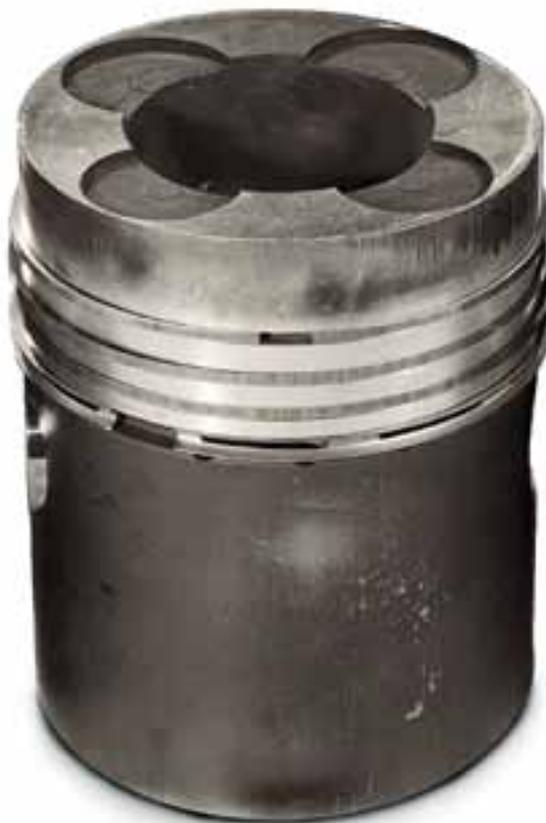
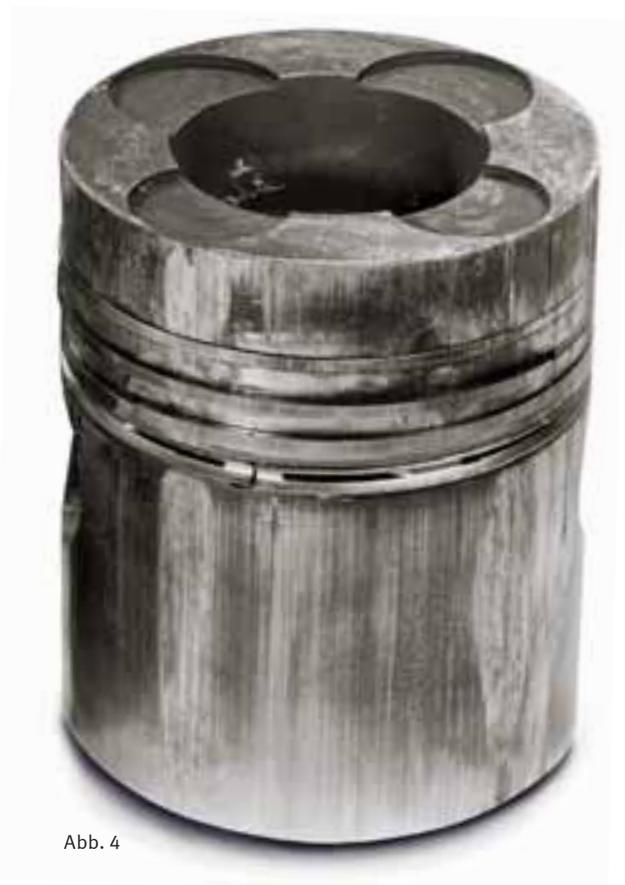
Abb. 1

3.2.5 Trockenlauffresser verursacht durch brandige Kolbenringe

An den Ringlaufflächen sind Fressriefen und Brandflecken vorhanden. Die Zylinderbohrungen (nicht abgebildet) haben Längsriefen. Am linken Kolben (Abb. 3) sind oben rechts am Feuersteg erste Anreiber sichtbar. Im fortgeschrittenen Stadium (Abb. 4) haben sich die Reiber über den gesamten Kolben ausgebreitet.

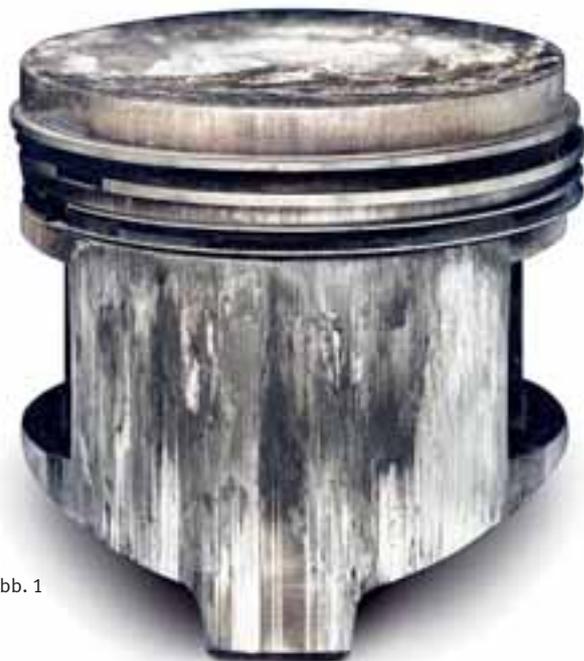
Der Kolbenschaft hat nahezu rundherum gefressen. Die Oberfläche der Fressstellen ist dunkel gefärbt, rau und stark aufgerieben. Das Ringfeld ist nur geringfügig durch hochgeriebes Kolbenmaterial beschädigt.

Schadens im Schaftbereich befindet, kann eine motorische Überlastung durch Verbrennungsstörungen ausgeschlossen werden.

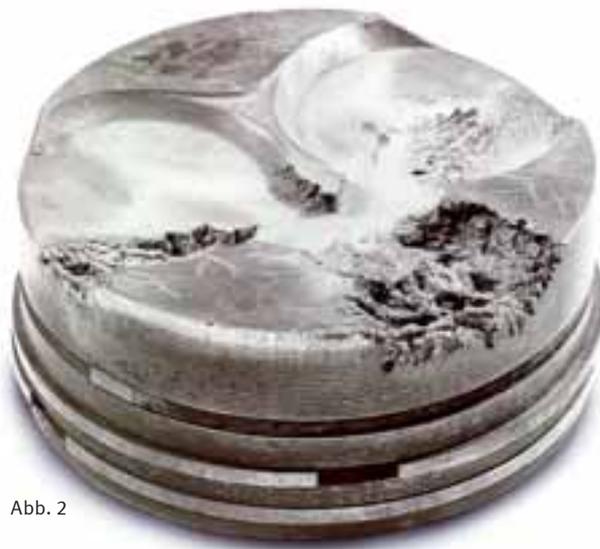
Abb. 2

Der Boden- und Feuerstegbereich ist völlig zerstört (Abb. 1) Der Feuersteg ist bis zum Ringträger abgeschmolzen. Abgeschmolzenes Kolbenmaterial wurde am Kolbenschaft heruntergerieben und hat dort ebenfalls Beschädigungen und Fressstellen verursacht. Der Ringträger des ersten Verdichtungsringes ist nur noch auf der linken Seite des Kolbens teilweise erhalten. Der Rest des Ringträgers hat sich während des Betriebes vom Kolben gelöst und hat im Verbrennungsraum weitere Zerstörungen verursacht. Durch die Wucht der umherfliegenden Teile wurden diese durch das Einlassventil in das Saugrohr und damit auch in die Nachbarzylinder transportiert und haben dort ebenfalls Beschädigungen (Einschlagspuren) hinterlassen.

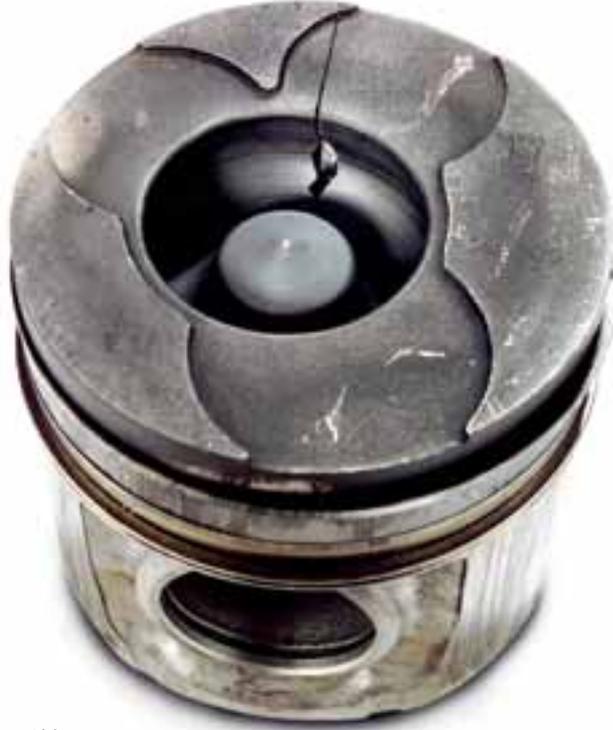
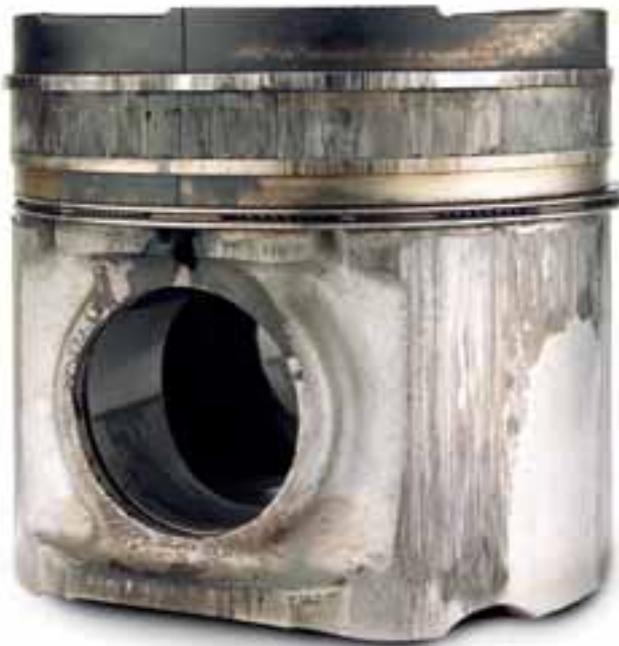
Abb. 1

3.4.3 Boden- und Bodenmuldenrisse (Dieselmotor)

Der Kolbenkopf zeigt einen Spannungsriss, der sich einseitig vom Kolbenboden bis zur Kolbenbolzenbohrung erstreckt (Abb. 1 und Abb. 2) Die heißen Verbrennungsgase, die durch den Riss hindurchgeströmt sind, haben einen Kanal in das Kolbenmaterial gebrannt, der von der Mulde bis in die Gussausparung unterhalb des Ölabstreifringes nach außen verläuft.

denen das Material zuvor gestaucht und weggedrückt wurde, ist nun plötzlich zu wenig Material vorhanden. Dadurch entstehen dann in diesem Bereich entsprechende Zugspannungen, die letztlich Spannungsrisse herbeiführen (Abb. 3 und Abb. 4). Wenn die Spannungen aus der thermischen Belastung noch durch Spannungen von einer Bolzendurchbiegung überlagert werden, bildet sich aus den Spannungsrisen mitunter ein stark erweiterter Hauptriss, der zum völligen Bruch und Ausfall des Kolbens führt.

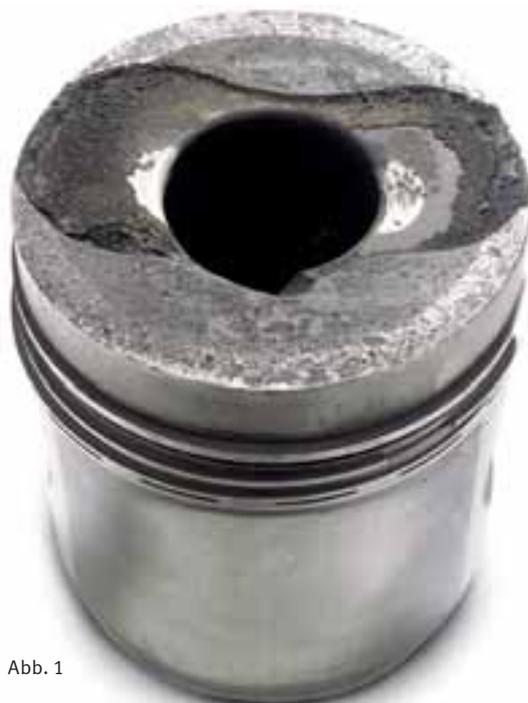
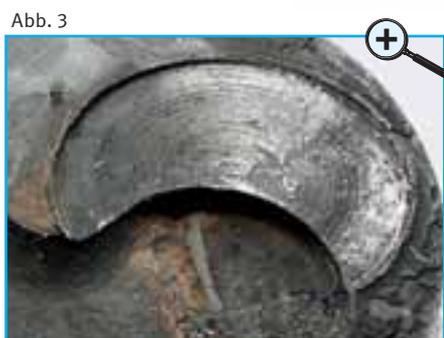
Abb. 1

3.4.5 Anschlagspuren am Kolbenkopf (Dieselmotor)

Am Kolben in Abb. 2 ist an der vorderen Bodenkante ein Abdruck von der Wirbelkammer und auf der rechten Bodenseite ein starker Ventilabdruck zu sehen. Neben der Wirbelkammer ist während des Betriebes also auch ein Ventil in Kontakt mit dem Kolbenboden gekommen und hat sich im Laufe der Zeit in den Kolbenboden eingegraben. Am Kolbenschaft sind erste Anzeichen eines beginnenden Trockenlaufreibers zu sehen (Abb. 4).

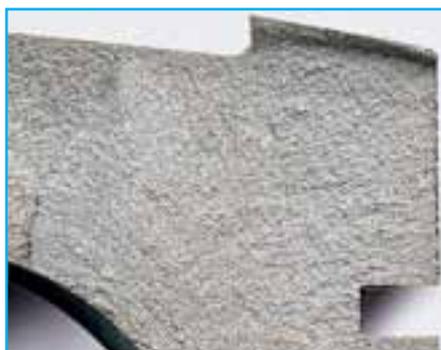
Abb. 1

Ein Gewaltbruch (Abb. 1) wird immer durch einen Fremdkörper ausgelöst, der im Motorbetrieb mit dem Kolben kollidiert. Dies können abgerissene Teile vom Pleuel, von der Kurbelwelle, den Ventilen oder ähnliches sein. Auch wenn Wasser oder Kraftstoff in

die Zylinder gelangt, kann es zu einem Gewaltbruch des Kolbens kommen. Die Bruchflächen eines Gewaltbruches erscheinen grau, nicht verrieben und zeigen keine Rasterlinien. Der Kolben bricht ohne Bruchentwicklung schlagartig.

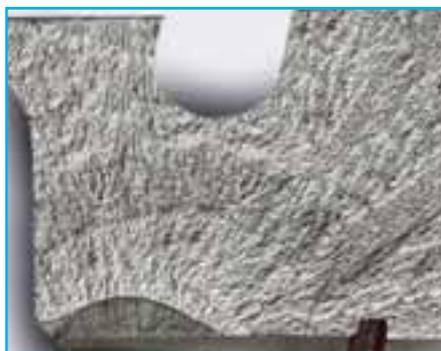
Abb. 2

Bei einem Dauerbruch (Abb. 2) bilden sich auf der Bruchfläche Rasterlinien, die den Ausgang und den stufenweisen Fortschritt des Bruches erkennen lassen. Die Bruchflächen sind oftmals glänzend verrieben. Ursache eines Dauerbruches ist eine Überbelastung des Kolbenmaterials. Überbelastungen treten durch klopfende Verbrennung, starke Erschütterungen des Kolbens, z.B. durch Anlaufen des

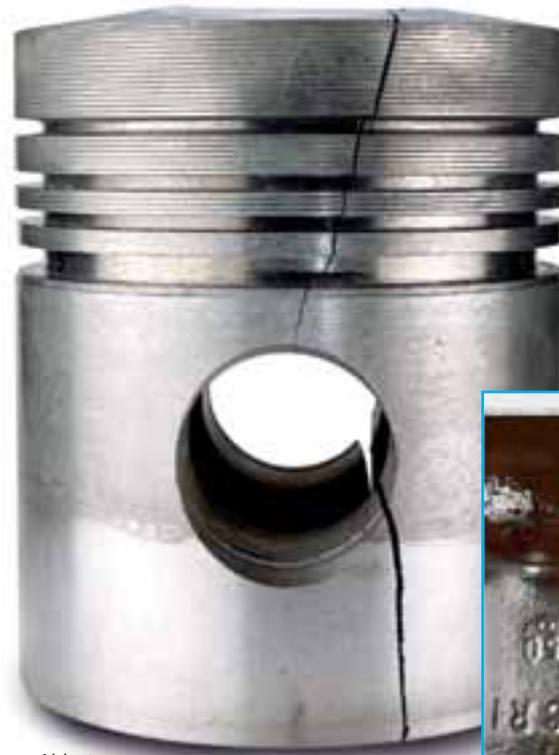
Abb. 1

3.5.1 Kolbenbruch in der Kolbenbolzennabe

(Der Kolben wurde zur Untersuchung von unten her aufgesägt, der ursprüngliche Riss ging von der Bolzenbohrung bis zum Kolbenboden).

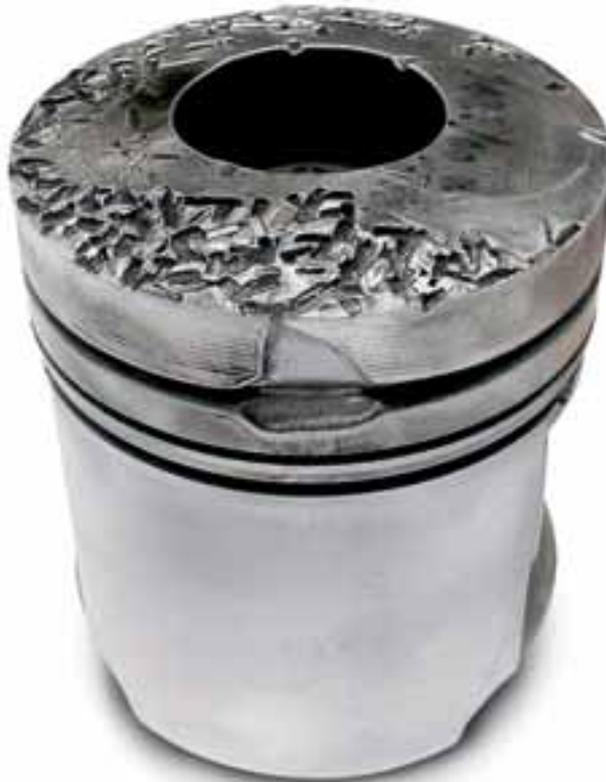
Abb. 1

3.5.3 Materialauswaschung im Ringbereich (Ringbruch)

Im Ringfeld im Bereich der ersten Ringnut ist eine starke Materialauswaschung vorhanden, die bis zum Kolbenboden reicht. Die Ringnut zeigt starken axialen Verschleiß. Im Kolbenboden sind starke Eindrücke von Bruchstücken des 1. Ringes zu sehen. Der Kolbenschaft hat an einigen Stellen ein matt gebilmstes Laufbild.

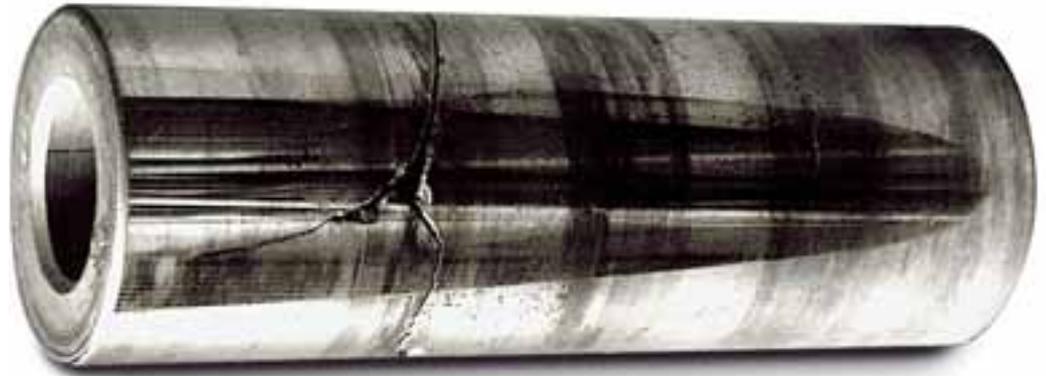
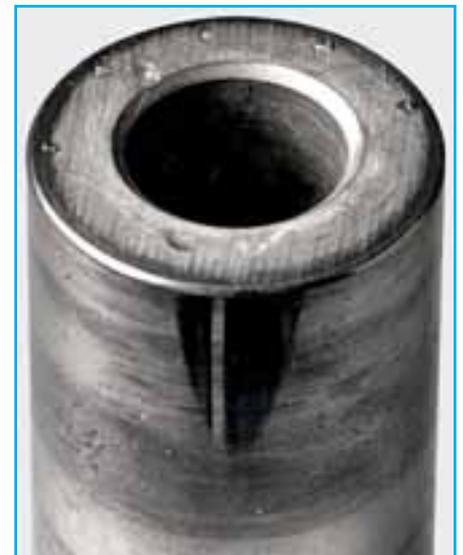
Abb. 1

3.6.1 Gebrochener Kolbenbolzen

Pleuelbolzenauge und dem Pleuelauge ändert sich die Richtung zu einem Querriss, was letztlich zum Durchbrechen des ganzen Bolzens führt. Abb. 2 zeigt, dass sich ein erster Anriss nicht nur durch eine Überbelastung, sondern auch durch eine unsachgemäße Behandlung des Pleuelbolzens beim Einbau entstehen kann. Die Stirnseite des gebrochenen Bolzens lässt deutlich erkennen, dass der Anriss von einer Schlagbeschädigung (Hammerschlag) ausgegangen ist. Dieser Sachverhalt belegt, dass sich ein vorhandener Anriss - auch bei normaler Beanspruchung - als Dauerbruch weiterbilden und letztlich zum Totalbruch führen kann.

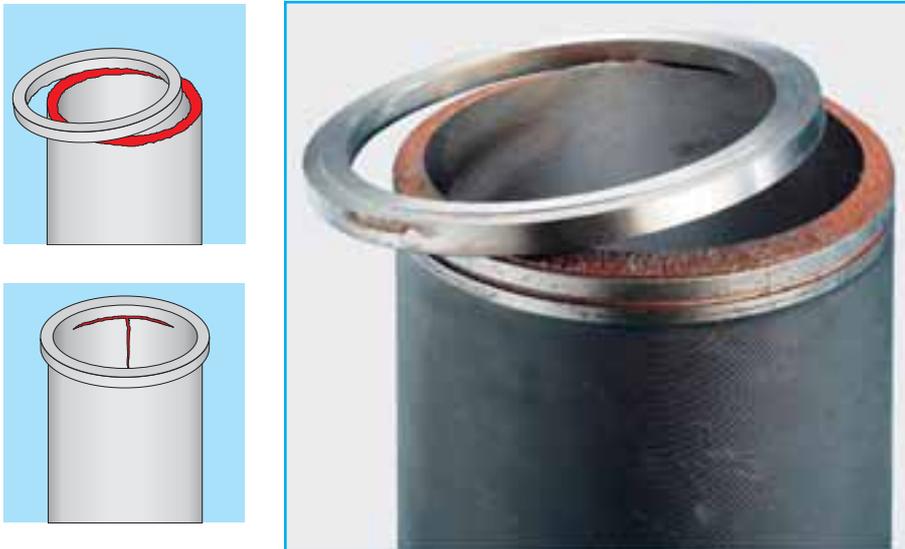
Abb. 1

3.10.2 Abgerissener Bund an der Zylinderbuchse

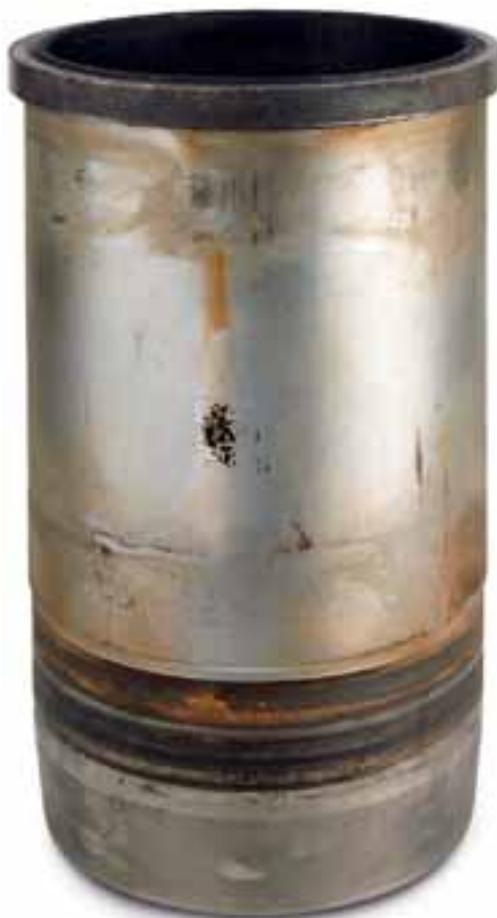
Abb. 1

Die nasse Zylinderlaufbuchse weist im Bereich des Wassermantels starke Kavitationserscheinungen auf. Diese gehen soweit, dass bereits ein Loch bis in das Zylinderinnere entstanden ist.

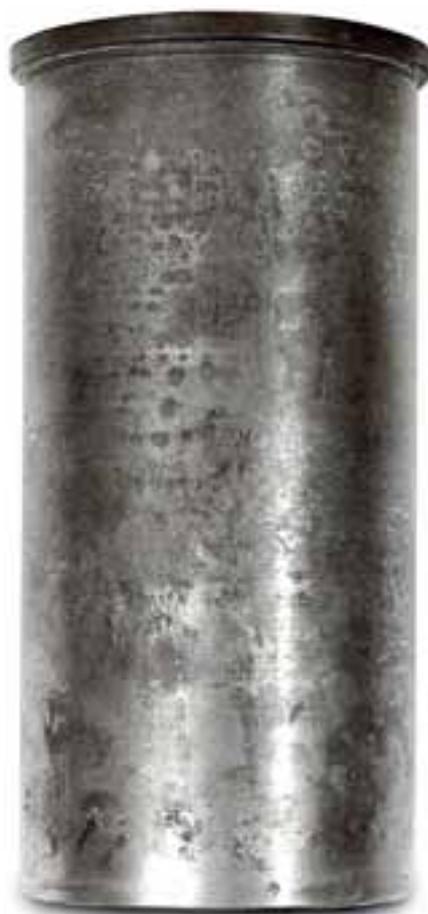
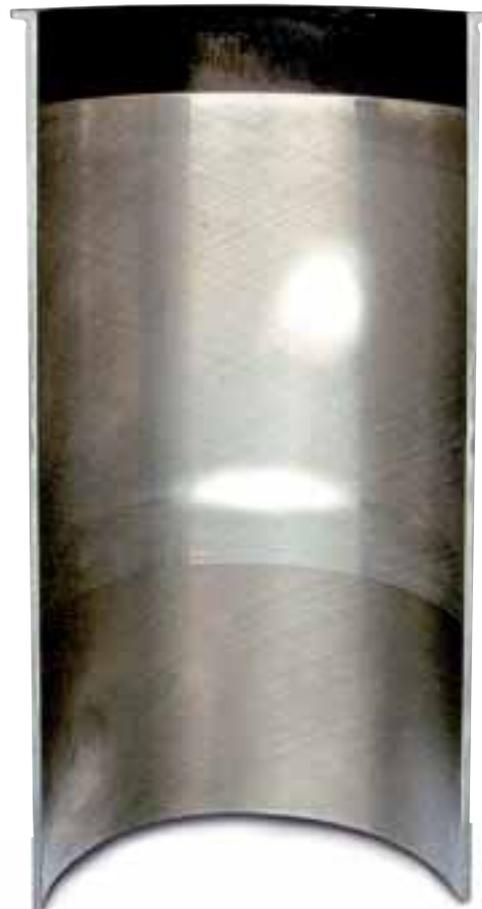
Die Zylinderbohrungen zeigen ein unregelmäßiges Verschleißbild mit einzelnen, hochglänzenden Polierstellen (Abb. 2). Die Kolben zeigen keinerlei Verschleiß oder Reibstellen. Der Motor verlor an den Dichtstellen Öl, insbesondere jedoch an den Radialwellendichtringen. In Abbildung 1 sieht man deutlich die Korrosion am Außendurchmesser der Laufbuchse die im eingebauten Zustand eine Unrundheit des Zylinders verursachte.

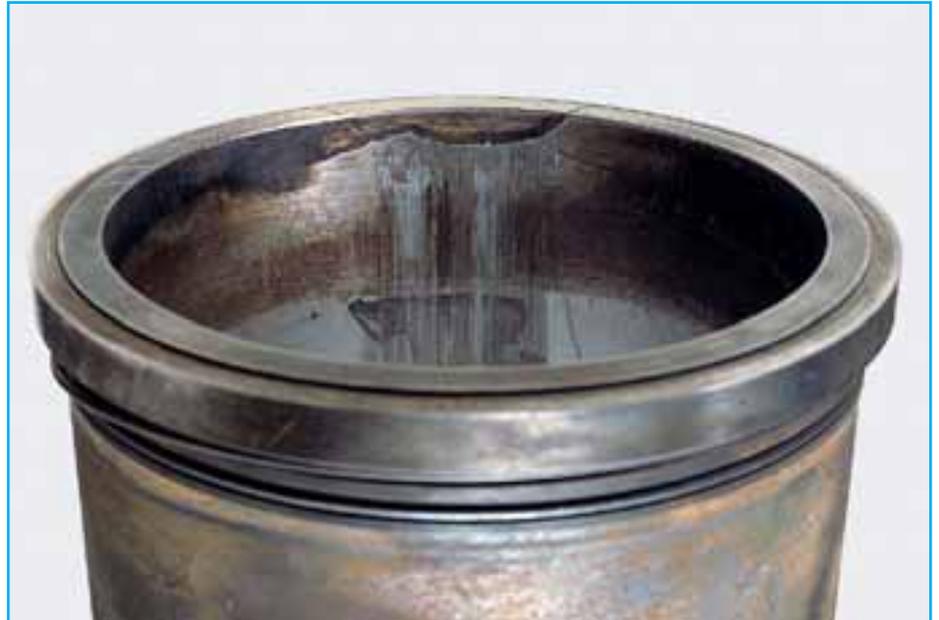
Abb. 1

Die Laufbuchse zeigt im oberen Bereich eine starke Rissbeschädigung und Fressstellen auf der Lauffläche (Abbildung 1 und 2). Der dazugehörige Kolben zeigt ebenfalls Fressspuren auf der Druck- und Gegendruckseite. Im Kolbenboden ist in dem Bereich in welchem die Fressstellen am Schaft vorhanden sind, eine muldenförmige Vertiefung entstanden (Abb. 3).

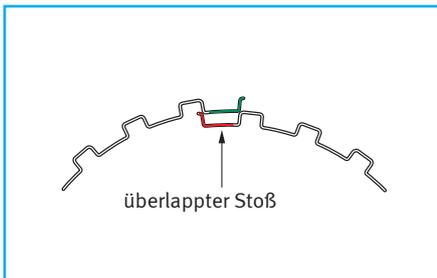
Abb. 2

Der Ölabbstreifring ist im vorliegenden Fall ein sogenannter 3-teiliger Ring, bestehend aus der Expanderfeder und den beiden seitlichen Lamellen. Die beiden Enden der Expanderfeder stoßen normalerweise stumpf aufeinander. In diesem Fall war die Expanderfeder falsch montiert und das letzte Glied am Stoß überlappt (Abb. 2).

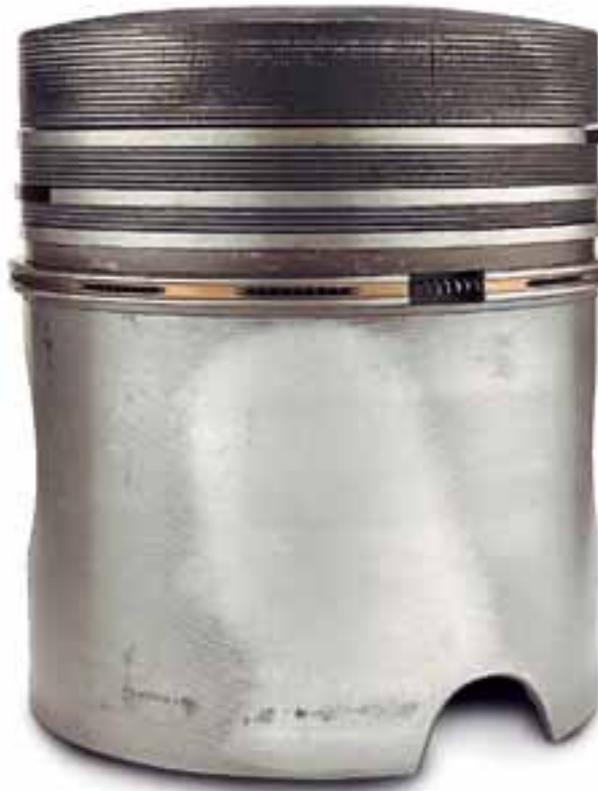
Abb. 1

3.11.2 Verschleiß der Kolben, Kolbenringe und Zylinderlaufbahn durch Schmutz (erhöhter Ölverbrauch)

Der Kolben (Abb. 1), zeigt ein milchig graues (gebimstes) Schafttragbild mit feinen kleinen Längsriefen an Feuersteg und Kolbenschaft. Die Drehrillen die bei der Kolbenbearbeitung entstehen sind am Schaft völlig abgetragen. Abbildung 3 zeigt eine Ausschnittsvergrößerung vom Kolbenschaft bei der dieser abrasive Verschleiß deutlich zu sehen ist. Die axiale Höhe der Kolbenringe hat durch Verschleiß beträchtlich abgenommen und damit auch die Tangentialspannung. Die Flanken der Verdichtungsringe, insbesondere des ersten Ringes sowie die Flanken der Ringnuten sind verschlissen (Abb. 2). Die scharfen, ölabstreifenden Kanten der Kolbenringe sind regelrecht ausgefranst und es hat sich dort ein sogenannter Bart gebildet, (Abb. 4) In der mikroskopischen Vergrößerung sind auf den Oberflächen der Kolbenringflanken Rollspuren erkennbar. Die Zylinder sind bauchig verschlissen. Der Größtwert des Durchmessers liegt in etwa auf Mitte der Ringlaufbahn.

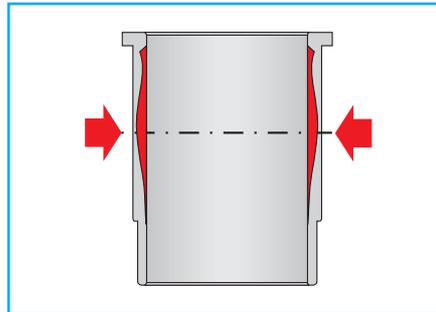
Abb. 5

Riefen auf den Kolben und den Kolbenringen, ein mattes Tragbild am Kolbenschaft, Rollspuren an den Ringflanken (Abb. 6 und 7), sowie bauchiger Zylinderverschleiß (Abb. 5) sind immer Folge von abrasiven Fremdkörpern im Ölkreislauf. Die an den Laufflächen und Flanken verschlissenen Kolbenringe können die Zylinder nicht mehr ausreichend gegen Öldurchtritt in den Verbrennungsraum abdichten. Gleichzeitig steigt der Druck im Kurbelgehäuse durch Verbrennungsgase an, die an den Kolben vorbeiströmen. Dieser Überdruck kann noch zusätzlich zu vermehrtem Ölaustritt an Radialwellendichtringen, Ventilschaft-
