Kolbenschäden

erkennen und beheben

Stand 08.04
1. Auflage
Artikel-Nr. 50 003 973-01

© MSI Motor Service International GmbH
Untere Neckarstraße
D-74172 Neckarsulm

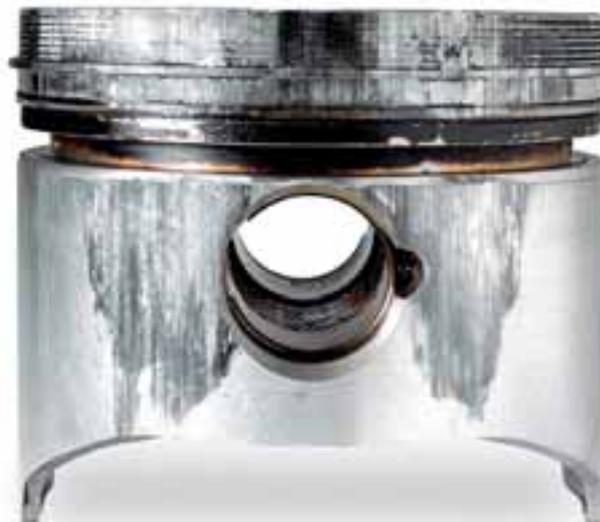
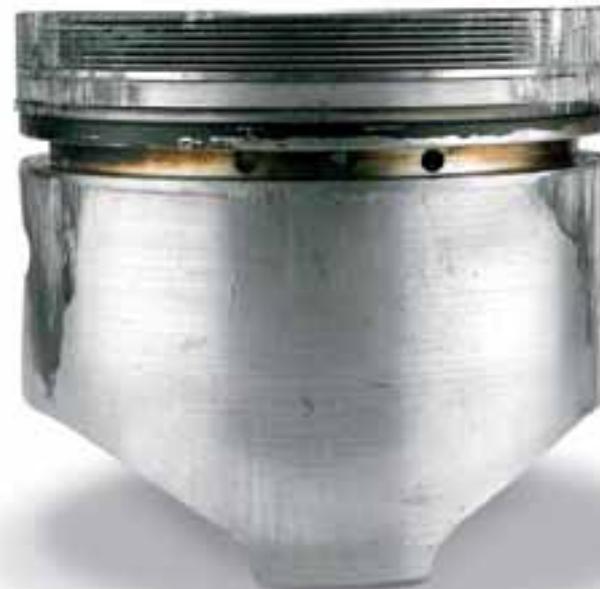
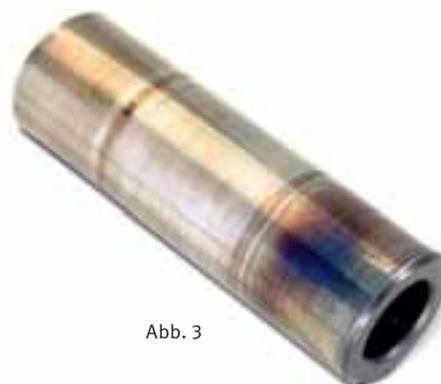
3.1.2 Spielfresser jeweils neben den Bolzenaugen (45°-Fresser)

Charakteristisch an diesem Schadenbild sind die Fressstellen, die jeweils um ca. 45° versetzt zur Bolzenachse auftreten und sowohl auf der Druck-, als auch auf der Gegendruckseite, zu finden sind. Die Oberfläche der Fressstellen geht von hochglänzenden Druckstellen in dunkel verfärbte, relativ glatte Reiber über. Der Kolbenbolzen zeigt blaue Anlassfarben; ein Indiz dafür, dass in diesem Fall die Lagerung des Kolbenbolzens, aufgrund von Spiel- oder Öl mangel, heiß lief.

Der Schaden entsteht, wenn sich der Bereich um die Kolbenbolzenaufnahme übermäßig stark erwärmt. Da in diesem Bereich der Kolben ziemlich steif ist, kommt es zu einer erhöhten Wärmeausdehnung in diesem Bereich

Der Kolben kann innerhalb von 20 Sekunden seine volle Betriebstemperatur erreichen, während der kalte Zylinder hierfür sehr viel länger benötigt. Durch die unterschiedliche Wärmeausdehnung der beiden Bauteile dehnt sich der Kolben sehr viel stärker und schneller aus wie der Zylinder. Das Laufspiel des Kolbens wird an den oben beschriebenen Stellen stark eingeengt. Es kommt zu dem genannten Schaden.

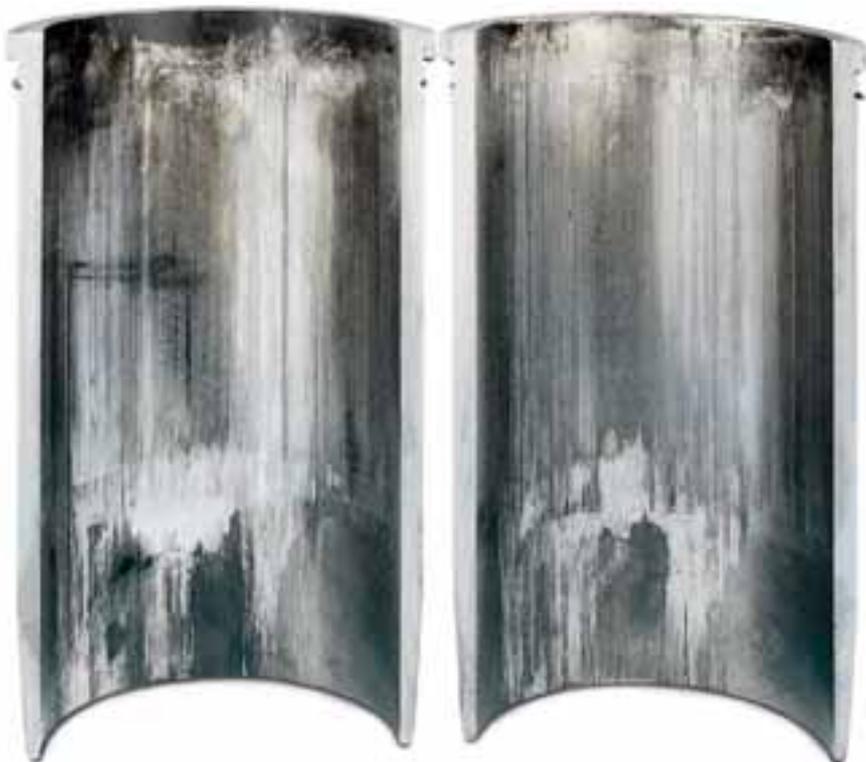
Abb.2

Der Kolben weist an den unteren Schaftenden typischen Spielfressern mit Druck- und Gegendruckstellen auf. Die Spuren gehen von hochglänzenden Druckstellen in glatte, dunkel verfärbte Verreibungen über. (Abb. 1) Alle anderen Kolbenpartien sind ohne besondere Merkmale. Die dazu gehörende nasse Zylinderlaufbuchse (Abb. 2) zeigt im unteren Bereich, dort wo sie am Außendurchmesser mit mehreren Dichtringen gegen Wasser und Öl im Kurbelgehäuse abgedichtet wird, genau gleichartige Fresser.

des Zylinders so stark eingeengt worden sein, dass der Ölfilm wegen Spielmangel durchgedrückt wurde.

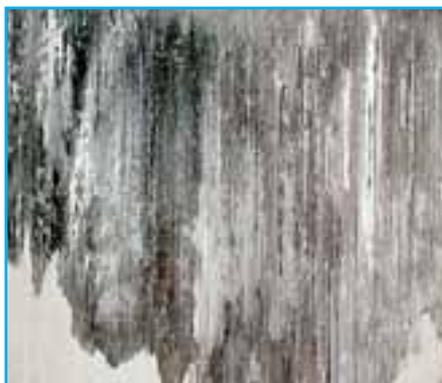
a) Bei gänzlich zerstörtem Ölfilm:

Überganglos treten eng begrenzte Fresser überwiegend am Kolbenschaft auf, die eine stark verriebene, dunkel gefärbte Oberfläche aufweisen. Im Anfangsstadium sind oft keine Fresser auf der gegenüberliegenden Kolbenseite zu finden.

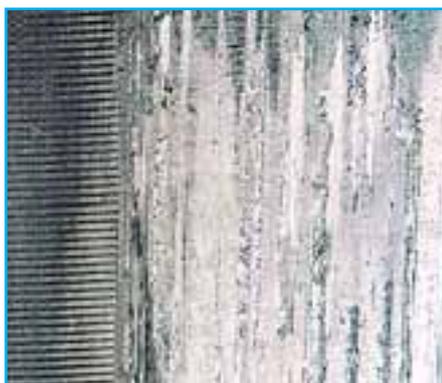
b) Bei Ölmangel:

Diese sind bis auf die Einfärbung der Oberfläche mit den oben beschriebenen Trockenlauffressern identisch. Die Oberfläche der Fressstellen ist nahezu metallisch rein und nicht dunkel verfärbt. Da sich der Ölmangel auf die gesamte Zylinderoberfläche erstreckt, sind oftmals auch im Anfangsstadium Fressstellen sowohl auf der Druck-, als auch auf der Gegendruckseite zu finden.

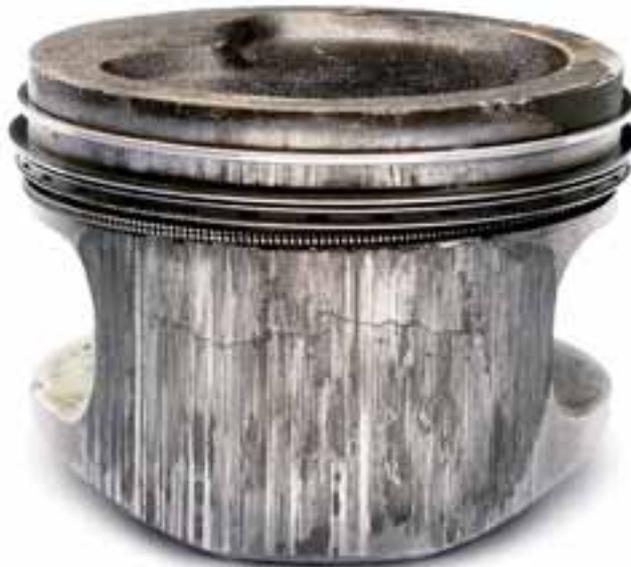
Abb. 1

3.2.2 Einseitiger Kolbenschafffresser ohne Gegendruckstellen

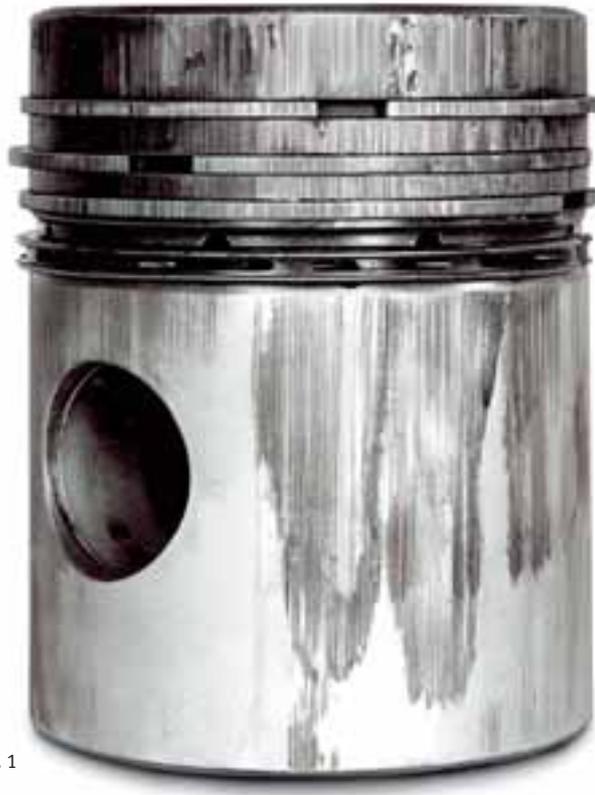
Abb. 1

3.3.1 Überhitzungsfresser mit Schwerpunkt am Kolbenkopf

- Längere, hohe Belastung des noch nicht voll eingelaufenen Motors.
- Überhitzung durch einen gestörten Verbrennungsablauf.
- Störungen im Motorkühlsystem.
- Störungen bei der Ölversorgung (Pleier mit Ölkühlung bzw. mit Kühlkanal)
- Verbogene oder verstopfte Ölspritzdüsen, die den Pleier von unten nicht oder nur unzureichend mit Öl kühlen.

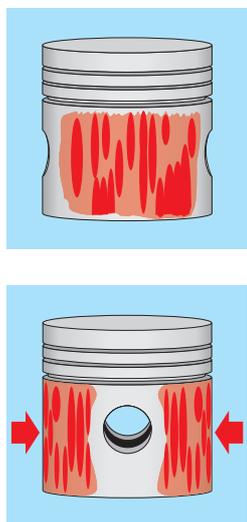
Abb. 1

3.3.2 Überhitzungsfresser mit Schwerpunkt am Kolbenschaft

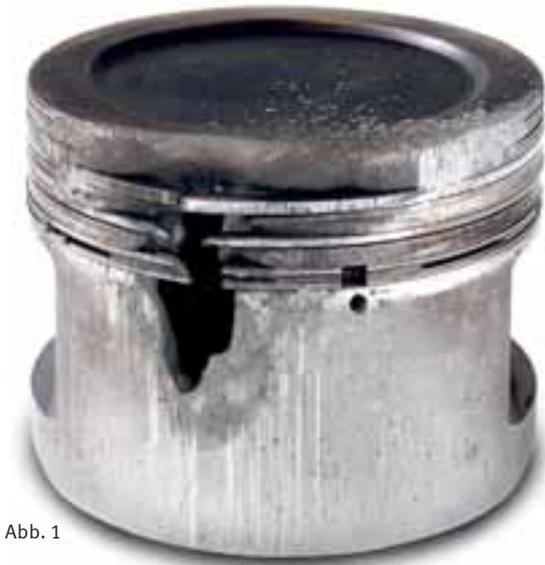
Abb. 1

3.4.1 Abschmelzungen von Kolbenkopf und Kolbenschaft (Ottomotor)

- Hohe Motor- oder Ansauglufttemperatur durch ungenügende Motorraumbelüftung.
- Allgemeine Überhitzung.

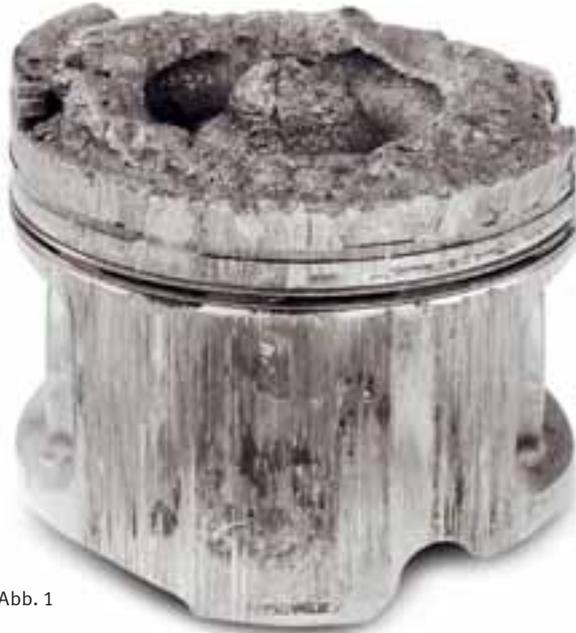
Abb. 1

3.4.2 An- und Abschmelzungen am Kolbenkopf (Dieselmotor)

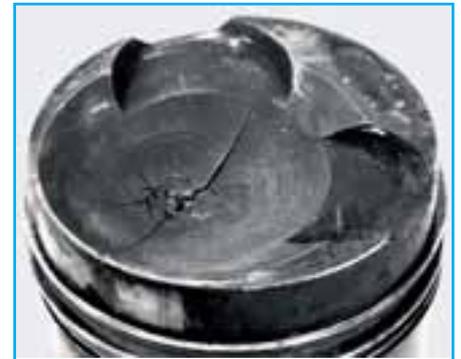
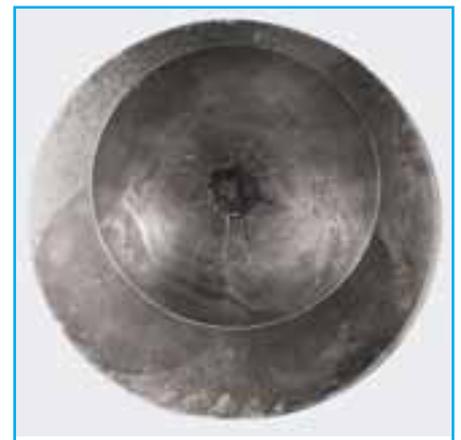
Durch hohe thermische Überlastung wird das Kolbenmaterial beim Vorkammermotor an den Auftreffstellen der Vorkammerstrahlen und beim Direkteinspritzmotor am Muldenrand örtlich stark aufgeheizt. An den aufgeheizten Stellen dehnt sich das Material stärker aus wie an den übrigen Stellen. Da die überhitzten Stellen von kaltem Umgebungsmaterial umgeben sind, wird das Material an der heißen Überlastungsstelle über die Elastizitätsgrenze hinaus bleibend verformt. Beim Abkühlen passiert dann genau das Gegenteil. An den Stellen, an

denen das Material zuvor gestaucht und weggedrückt wurde, ist nun plötzlich zu wenig Material vorhanden. Dadurch entstehen dann in diesem Bereich entsprechende Zugspannungen, die letztlich Spannungsrisse herbeiführen (Abb. 3 und Abb. 4). Wenn die Spannungen aus der thermischen Belastung noch durch Spannungen von einer Bolzendurchbiegung überlagert werden, bildet sich aus den Spannungsrisen mitunter ein stark erweiterter Hauptriss, der zum völligen Bruch und Ausfall des Kolbens führt.

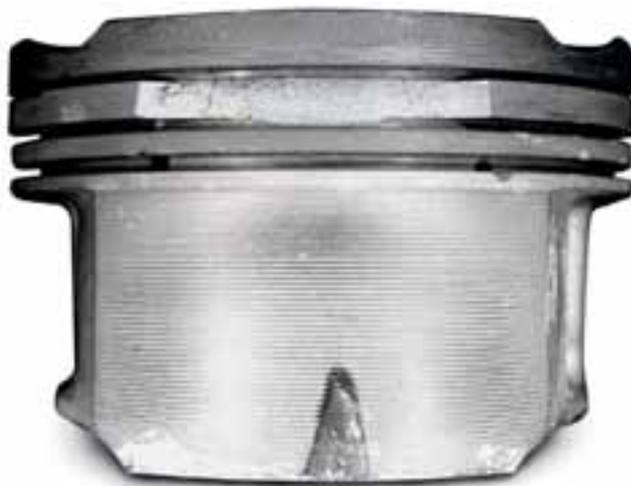
Abb. 1

3.4.4 Ringstegbrüche

Auf einer Kolbenseite ist ein Ringstegbruch zwischen dem ersten und zweiten Verdichtungsring vorhanden (Abb. 1). Der Bruch beginnt an der oberen Stegkante im Nutengrund und verläuft schräg ins Pleuellagermaterial gerichtet. Nahe der unteren Stegkante kehrt der Bruch wieder nach außen um und tritt an der unteren Stegkante bzw. leicht darunter im Nutengrund aus. Die den Stegbruch seitlich begrenzenden Längsrisse in den Ringstegen sind nach unten erweitert. Pleulfresser oder Überhitzungserscheinungen sind nicht vorhanden.

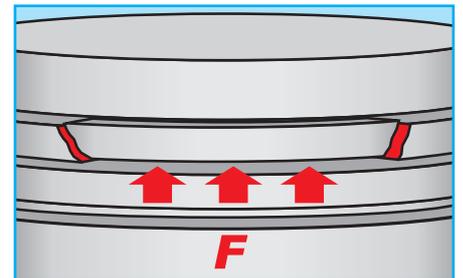
Abb. 4

Beim Einbau des Kolbens wurde der Kolben nicht eingeschoben sondern eingeklopft, weil die Kolbenringe nicht richtig zusammengespannt oder ungeeignete Werkzeuge verwendet wurden. Die Ringstege brechen dabei in umgekehrter Richtung weil der Druck nicht wie in den vorgenannten Fällen von oben sondern von unten kommt (Abb. 4).

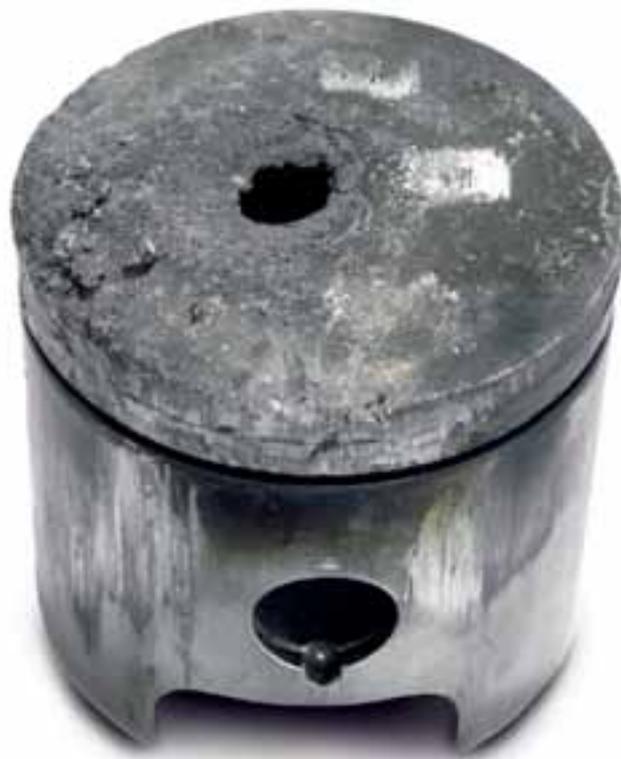
Abb. 1

3.4.6 Loch im Kolbenboden (Ottomotor)

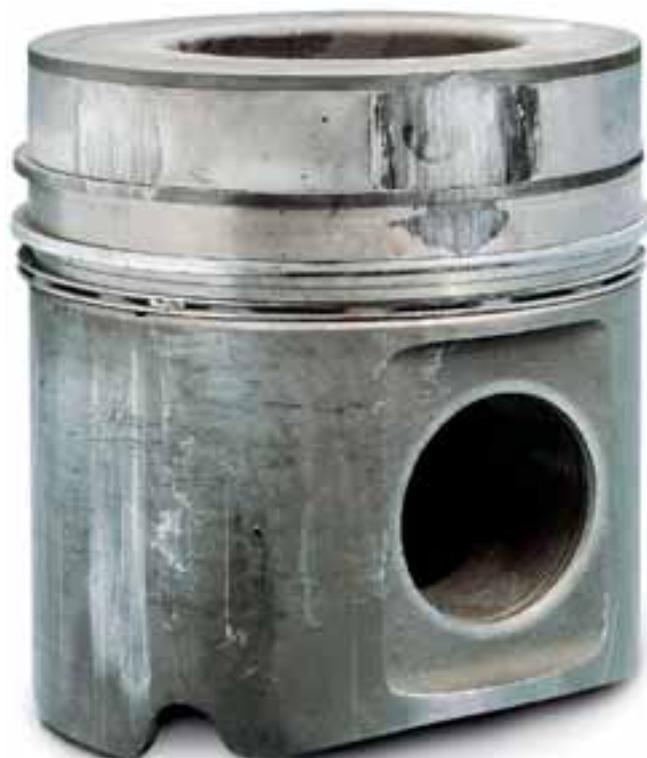
Abb. 1

3.4.7 Kolbenkopffresser durch Verwendung von falschen Kolben (Dieselmotor)

- Verwendung von Kolben mit falscher Muldenform, Muldentiefe oder Muldendurchmesser
- Verwendung von maßlich abweichenden Kolben (Kompressionshöhe)
- Verwendung von Kolben falscher Bauart. Es darf z.B. kein Kolben verwendet werden der keinen Kühlkanal besitzt, wenn vom Motorenhersteller für den entsprechenden Einsatzzweck (z.B. Erreichen einer bestimmten Leistung) ein Kühlkanal vorgesehen ist.
- Einbau zwar der richtigen Kolben aber die Verwendung von für den Einsatzzweck ungeeigneten Bauteilen (Einspritzdüsen, Zylinderkopfdichtungen, Einspritzpumpen oder sonstigen gemisch- oder verbrennungsbeeinflussenden Bauteilen). ■

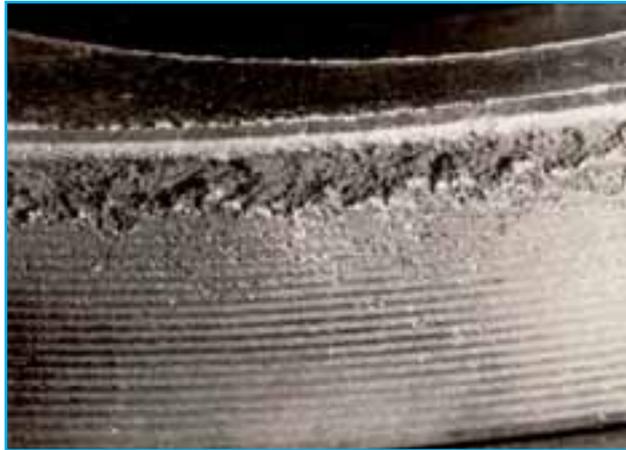
Abb. 1

3.4.8 Erosion am Feuersteg und auf dem Kolbenboden (Ottomotor)

Der Feuersteg weist erosionsartige Abtragungen auf (Abb. 1), die sich oftmals auf der Kolbenbodenoberfläche fortsetzen (Abb. 2). Fresser oder andere Schädigungen des Kolbens müssen dabei nicht unbedingt auftreten.

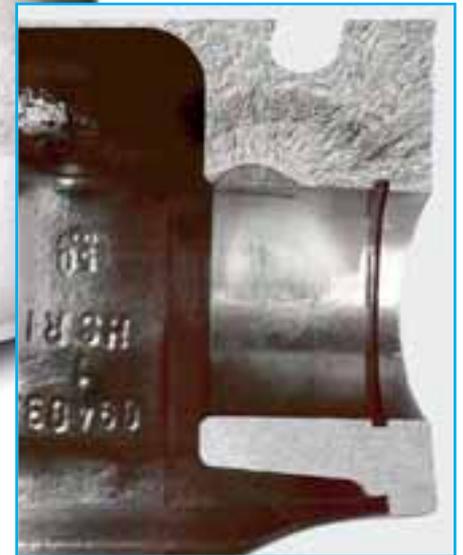
Abb. 2 Querschnitt einer Kolbenbolzennabe

In der Mittelachse der Kolbenbolzenbohrung zeigt sich ein typischer Nabenermüdungsris im Anfangsstadium (Abb. 2). Der Riss hat sich halbkreisförmig um den Ausgangspunkt herum ausgebreitet. Aus einem Anfangsris bildet sich innerhalb kurzer Zeit ein sogenannter Spaltbruch, der den Kolben bis zum Kolbenboden hin in zwei Teile aufspaltet, wie in Abb. 1 zu sehen ist.

(Der Kolben wurde zur Untersuchung von unten her aufgesägt, der ursprüngliche Riss ging von der Bolzenbohrung bis zum Kolbenboden).

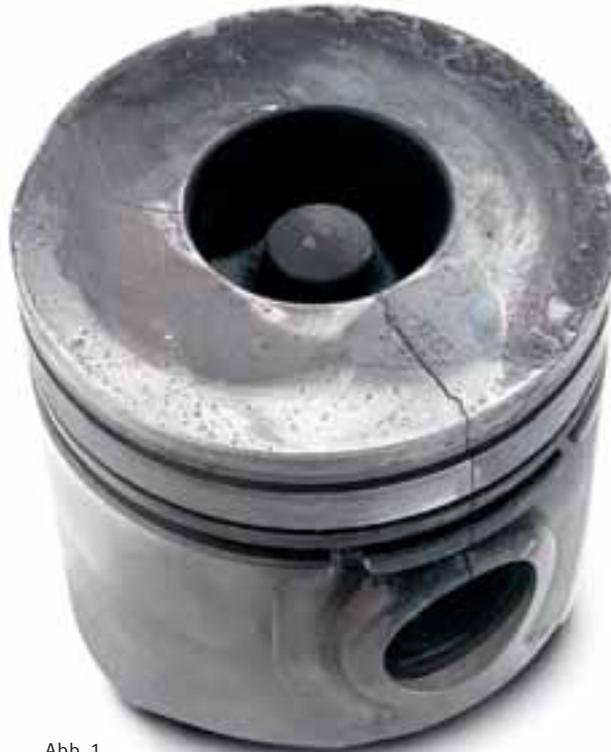
Abb. 1

3.5.2 Kolbenbruch durch Anlauf des Kolbenbodens gegen den Zylinderkopf

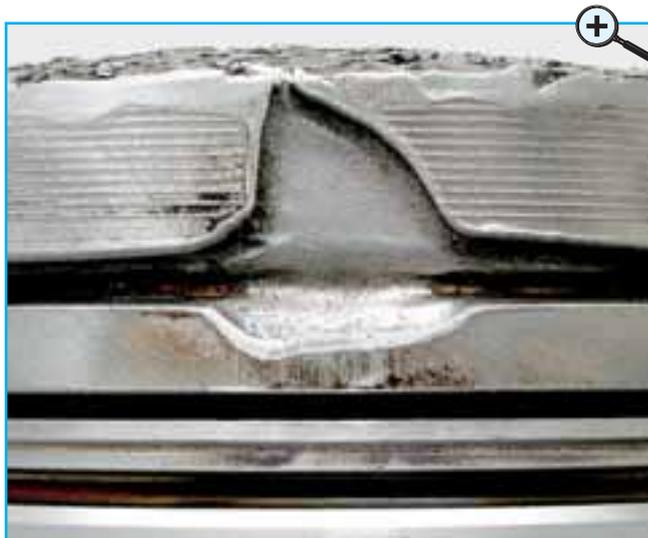
Abb. 2

Im Ringfeld im Bereich der ersten Ringnut ist eine starke Materialauswaschung vorhanden, die bis zum Kolbenboden reicht. Die Ringnut zeigt starken axialen Verschleiß. Im Kolbenboden sind starke Eindrücke von Bruchstücken des 1. Ringes zu sehen. Der Kolbenschaft hat an einigen Stellen ein matt gebilmstes Laufbild.

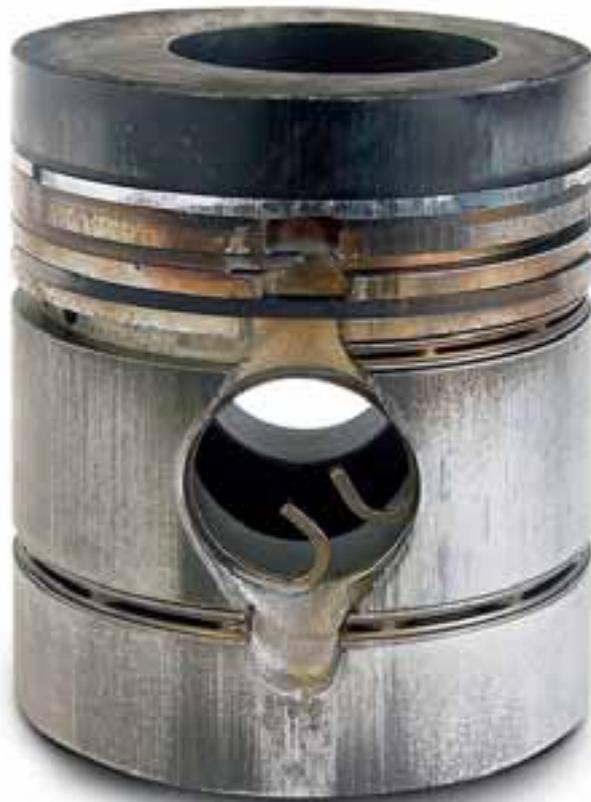
Abb. 1

3.7.1 Kolbenschäden durch gebrochene Bolzensicherungen

Ein Sicherungsring war bei Ausbau der Kolben nicht mehr in der Sicherungsnut vorhanden. Er ist im Betrieb herausgesprungen und zerbrochen. Der zweite Sicherungsring ist zwar beschädigt, er war aber beim Ausbau der Kolben noch in seiner Nut montiert. Der Kolbenbolzen ist wegen der fehlenden Bolzensicherung im Betrieb nach außen bis zur Zylinderlaufbahn gewandert. Mit der Stirnseite hatte der Bolzen offensichtlich längere Zeit Kontakt mit der Zylinderlaufbahn. Die Stirnseite ist dadurch ballig verschliffen (Abb. 3).

Das Laufbild vom Kolben ist sehr unsymmetrisch ausgebildet.

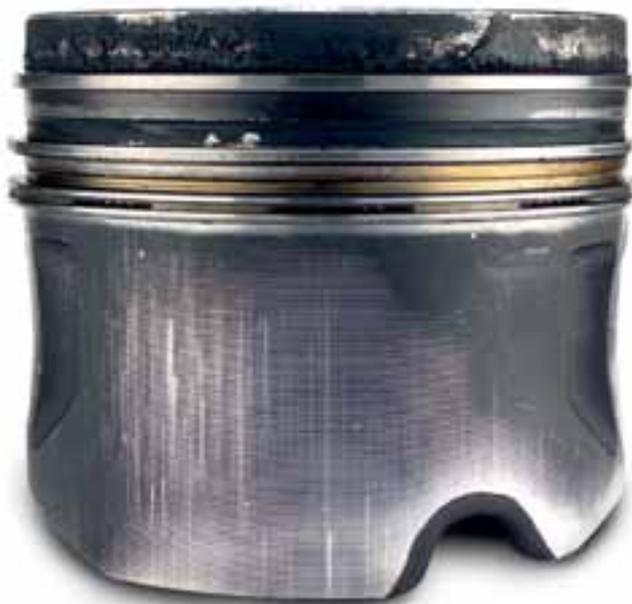
Abb. 4

In diesem Fall hat ein Schrägläufer ebenfalls zum Heraushämmern der Bolzensicherung geführt. Durch den Schräglauf des Kolbens im Zylinder und die einseitige Belastung des Kolbenbolzens ist es zum Bruch des Kolbenbolzens gekommen (Abb. 6) und in der Folge auch zum Kolbenbruch (Abb. 5). In Abbildung 4 ist als Folge des Schrägllaufes des Kolbens im Zylinder sehr deutlich das asymmetrische Laufbild zu sehen.

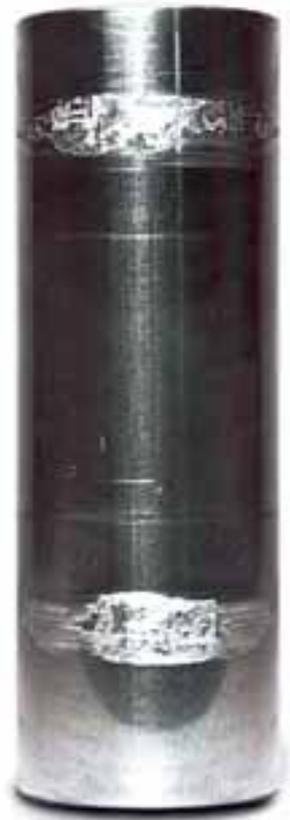
Abb. 1

Sekundäre Fresser in den Kolbenbolzenbohrungen werden über schwere Kolbenschaftfresser eingeleitet. Der ganze Kolben kann dabei so stark aufgeheizt werden, dass auch in den Kolbenbolzenbohrungen die Schmierung zusammenbricht. Teilweise wird auch Abrieb von den Schaftfressern in die Bolzenlagerung eingeschwemmt.

3.8.1 Fresser in den Kolbenbolzenaugen (schwimmend gelagerter Kolbenbolzen)

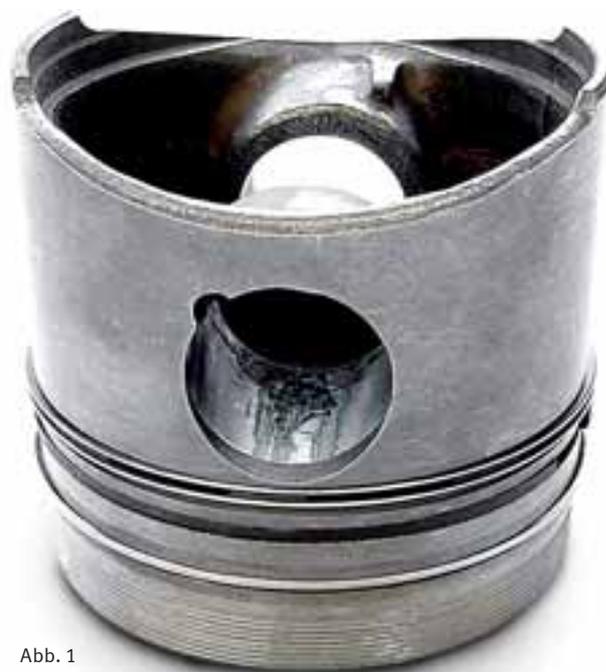
Abb. 1

3.8.2 Fresser in den Kolbenbolzenaugen (Schrumpfleuel)

reinen Fressstellen sind (ein) Indiz für einen Öl­mangel in der Pleuel­lagerung.

- Die Pleuel­lagerung wurde möglicherweise vor der Montage des Pleuels in den Motor nicht eingölt.
- Beim Einschrumpfen des Pleuelbolzens in das Pleuel wurde unmittelbar nach dem Einsetzen des Pleuels die Pleuel­lagerung durch Pleuel­kip­pbewegung auf Freigang geprüft. Die Lagerung kann zu diesem Zeitpunkt durch die ungewöhnlichen, im Betrieb nicht vorkommenden Temperatur­unterschiede der Bauteile in Mitleidenschaft gezogen werden.

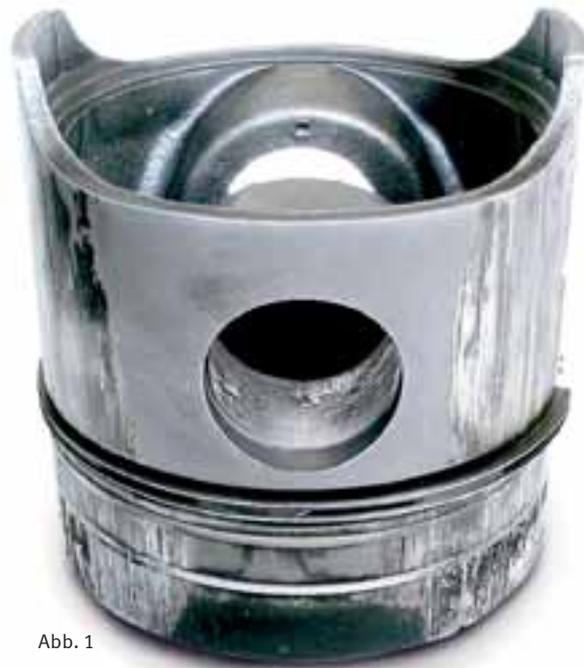
Abb. 1

3.8.3 Fresser in den Kolbenbolzenaugen (mit Kolbenschaftfresser)

Nachdem der Schwerpunkt der Fresser am Kolbenkopf liegt, hat der Schaden offensichtlich dort infolge von Verbrennungsstörungen begonnen. Im weiteren Verlauf sind dann die Kolbenringe

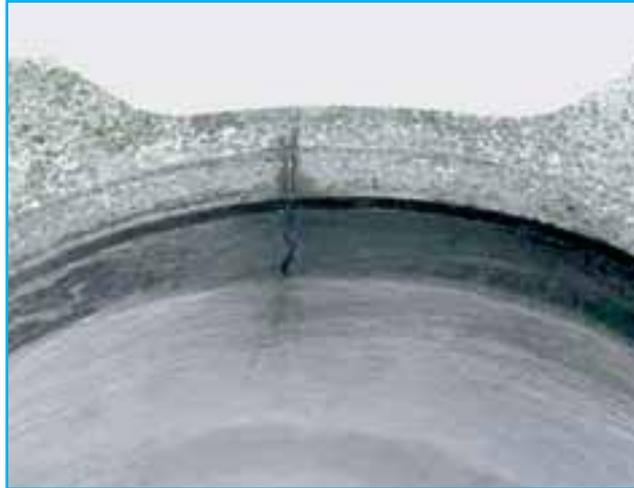
Abb. 1

3.10.1 Laufbuchsenlängsrisse

Der meist vertikal verlaufende Riss verläuft zumeist vom Buchsenbund ausgehend in vertikaler Richtung. Trockene Laufbuchsen sind teilweise auch betroffen wegen ihrer relativ dünnen Zylinderwandstärke.

Laufbuchsenrisse dieser Art werden häufig durch unvorsichtigen Umgang (Schlageinwirkungen) verursacht. Auch wenn die Buchse nicht sofort einen sichtbaren Schaden erleidet, kann ein mikrofeiner Riss oder eine Kerbe im späteren Betrieb des Motors

einen Bruch erzeugen und damit einen Ausfall verursachen. Wie auch schon im vorgenannten Fall beschrieben, kann eine fehlerhafte Bundaylage oder Schmutz zwischen Laufbuchse und Zylinderblock, ebenfalls solche Schäden verursachen. Bei Längsris-

sen die durch fehlerhafte Bundaylagen verursacht wurden, treten die Längsrisse oft zusammen mit Querrissen auf.

- Unsachgemäße und unvorsichtige Behandlung der Laufbuchsen während dem Transport oder der Reparatur und damit verbunden Beschädigungen durch Risse oder Kerben.
- Flüssigkeitsschläge
- Fremdkörper unter Kontakt- oder Dichtflächen
- Fehlerhafte Bundaylagen. (Siehe auch Punkt „3.10.2 Abgerissener Bund an der Zylinderbuchse“)

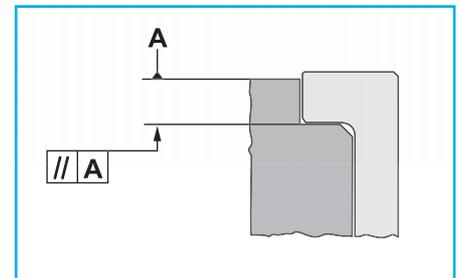
Abb. 2

- Der Buchsensitz im Motorblock wurde nicht sorgfältig vom Schmutz befreit.
- Rechtwinkligkeit und/oder Plan-heit der Bundauflage waren nicht gewährleistet (Abb. 2 und Abb. 5).

Eine einfache Methode, diesen Verzug zu prüfen, ist der Einsatz von Lager-tusche. Die Tusche wird hauchdünn auf die Auflagefläche des Buchsenbundes am Motorblock aufgetragen. Danach setzt man die neue Buchse ohne Dichtungen ein und drückt die Buchse auf den Sitz. Danach wird die Buchse wieder herausgenommen. Die Auflagefläche an der Buchse sollte nun am ganzen Umfang gleichmäßig mit Tusche bedeckt sein. Sind Teile der Fläche nicht mit Farbe in Berührung gekommen trägt muss der Buchsensitz nachgearbeitet werden. Diese Nacharbeit geschieht am besten auf einem stationären Bohrwerk oder mit einem mobilen Buchsenbund-Plandrehgerät (siehe Werkzeuganhang). Nur auf diese Weise ist gewährleistet dass die Planparallelität zur Gehäuseoberfläche gegeben ist (Abb. 2).

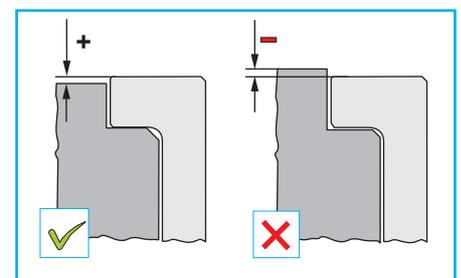
Abb. 6

- Steht der Buchsenbund nicht um das vorgeschriebene Maß (B) über die Zylinderdichtfläche hinaus bzw. steht er ein Stück zurück (Abb. 6) wird die Buchse bei der Montage nicht stark genug auf den Buchsen-sitz gepresst. Im Betrieb kann dies die Buchse durch die Pendelbewe-gung des Kolbens ebenfalls in eine Pendelbewegung versetzen. Die dadurch ständig einwirkenden Kräf-te führen zum Buchsenbundabriss. Muss die Buchsenbundauflage bei einer Motoreninstandsetzung nach-gearbeitet werden, können entweder Ausgleichs-scheiben aus Stahl unter-legt bzw. Buchsen mit Bundübermaß verwendet werden, um den nötigen Überstand der Buchse zur Zylinde-roberfläche zu gewährleisten. Die Buchse mit Bundübermaß* ist dem Unterlegen mit Ausgleichsscheiben vorzuziehen, da sie die technisch stabilere Lösung darstellt.

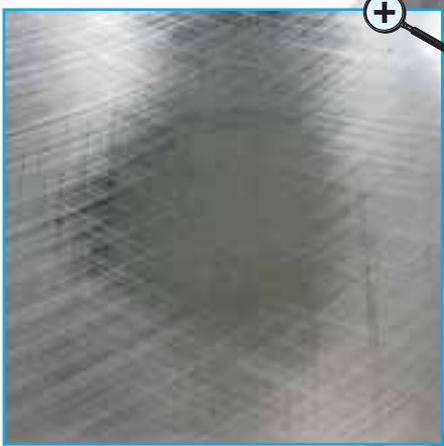
Abb. 2

Die Zylinderlauffläche weist im oberen Bereich hochglänzende, blanke Stellen auf, an denen keinerlei Honstruktur mehr erkennbar ist (Abb. 1+2). Der Kolben selbst hat keine nennenswerten Verschleißspuren.

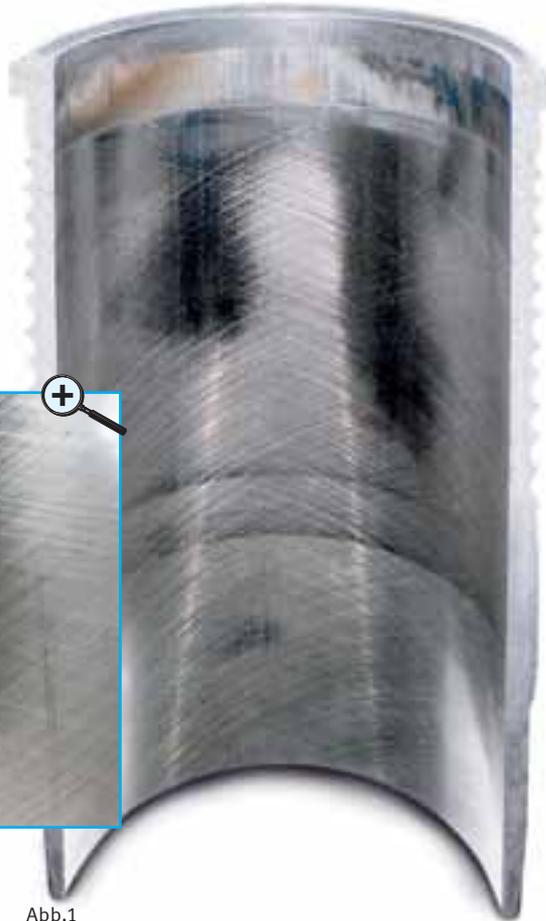
Abb.1

Der Motor hat einen erhöhten Ölverbrauch.

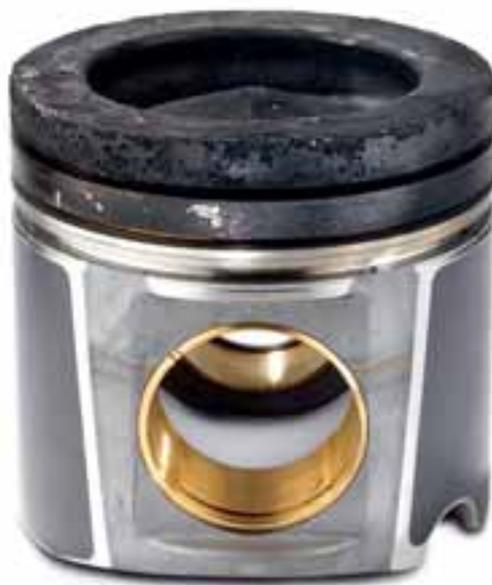
Abb. 3

Solche Verschleißbilder treten auf, wenn sich im Betrieb am Feuersteg des Kolbens durch verbranntes Öl und Verbrennungsrückstände ein harter Ölkohlebelag bildet (Abb. 3). Dieser Belag hat abrasive Eigenschaften und führt im Betrieb durch die Auf- und Abwärtsbewegung und die Anlagewechsel des Kolbens zu erhöhtem Verschleiß im oberen Zylinderbereich. Der überhöhte Ölverbrauch wird durch die Glanzstellen selbst nicht verursacht, da der Zylinder durch die Polierstellen keine starke Unrundheit

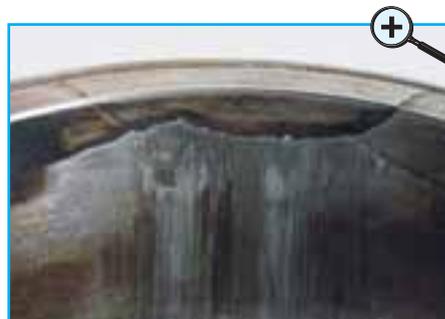
Abb. 2

Die Laufbuchse zeigt im oberen Bereich eine starke Rissbeschädigung und Fressstellen auf der Lauffläche (Abbildung 1 und 2). Der dazugehörige Kolben zeigt ebenfalls Fressspuren auf der Druck- und Gegendruckseite. Im Kolbenboden ist in dem Bereich in welchem die Fressstellen am Schaft vorhanden sind, eine muldenförmige Vertiefung entstanden (Abb. 3).

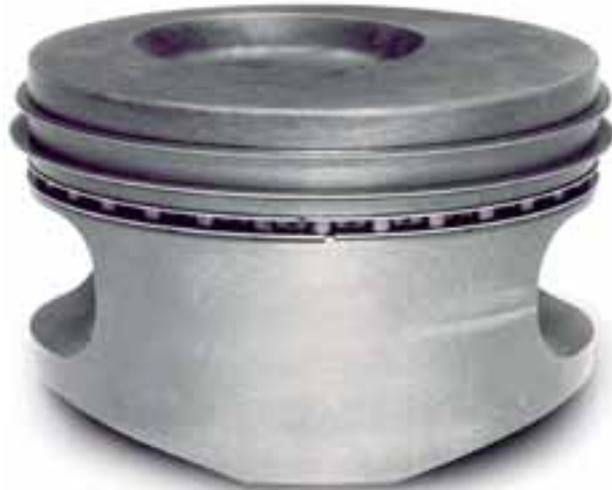
Abb.1

Die Ringe zeigen keinen sicht- oder messbaren Verschleiß. Auch die Kolben haben keine Verschleißmerkmale (Abb. 1).

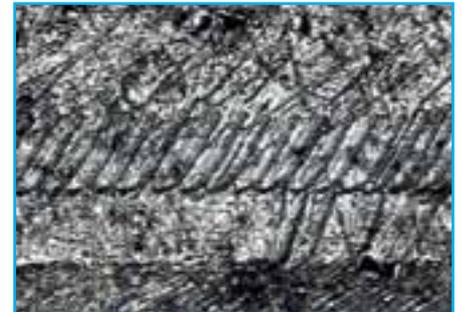
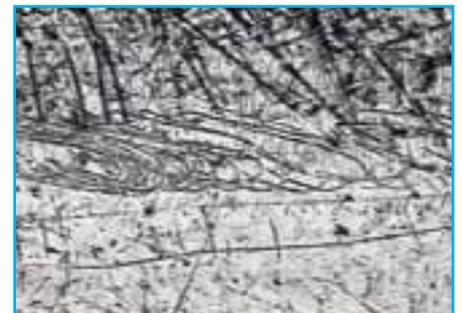
Riefen auf den Kolben und den Kolbenringen, ein mattes Tragbild am Kolbenschaft, Rollspuren an den Ringflanken (Abb. 6 und 7), sowie bauchiger Zylinderverschleiß (Abb. 5) sind immer Folge von abrasiven Fremdkörpern im Ölkreislauf. Die an den Laufflächen und Flanken verschlissenen Kolbenringe können die Zylinder nicht mehr ausreichend gegen Öldurchtritt in den Verbrennungsraum abdichten. Gleichzeitig steigt der Druck im Kurbelgehäuse durch Verbrennungsgase an, die an den Kolben vorbeiströmen. Dieser Überdruck kann noch zusätzlich zu vermehrtem Ölaustritt an Radialwellendichtringen, Ventilschaft-

dichtungen und anderen Dichtstellen führen. Rollspuren an den Ringen entstehen, wenn sich Schmutzpartikel in der Ringnut einlagern und der Kolbenring bei seiner Drehung in der Nut immer wieder über das Schmutzteilchen läuft und dadurch dies charakteristischen Spuren verursacht.

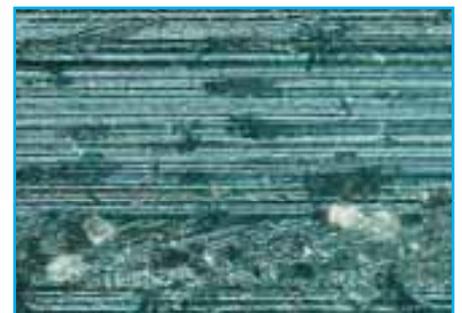
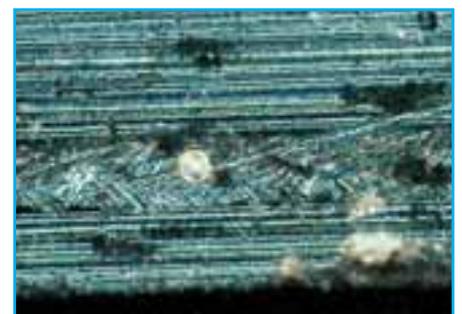
einlagert und nicht richtig entfernt wird, kann es sich im Motorbetrieb lösen und abrasiven Verschleiß verursachen. In Abbildung 8 und 9 wurde so ein Schmutzschaden im Labor unter dem Mikroskop mit polarisiertem Licht betrachtet. Deutlich sind Bruchstücke von dem Glasstrahlgut bzw. noch ganze Glaskügelchen zu sehen.

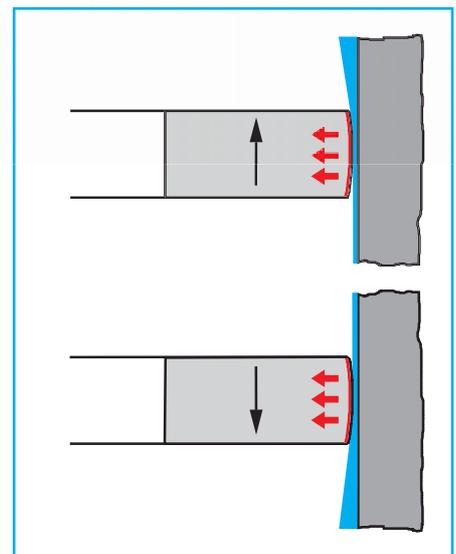
Abb. 2

Durch die abgenutzten Kolbenringkanten entstehen zwischen den Laufflächen der Kolbenringe und der Zylinderlaufbahn, bedingt durch eine sogenannte Ölkeilbildung, hohe hydrodynamische Kräfte (Abb. 2). Die Kolbenringe schwimmen bei der Auf-

und Abwärtsbewegung des Kolbens auf dem Ölfilm auf und werden geringfügig von der Zylinderlaufbahn abgehoben. Das Schmieröl gelangt so vermehrt in den Verbrennungsraum und wird verbrannt.

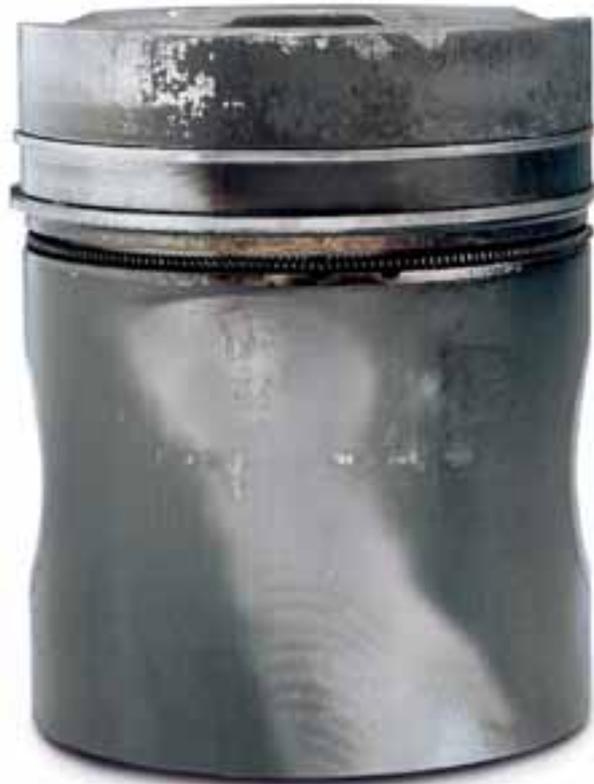
Abb. 1

Abb. 1. Das Tragbild des Kolbens ist über die gesamte Kolbenhöhe auf beiden Seiten asymmetrisch. Der Feuersteg ist auf der linken Seite des Kolbens über dem Bolzenauge (linke Bildseite) blank gerieben, während auf der gegenüberliegenden Seite, an der unteren Kolbenkante, Anlaufspuren zu sehen sind. Der oberste Verdichtungsring zeigt ebenfalls ein ungleichmäßiges Tragbild. Tragende glänzende Oberflächen wechseln sich mit dunkleren matten, bläulich verfärbten Stellen ab (Anlassfarben).

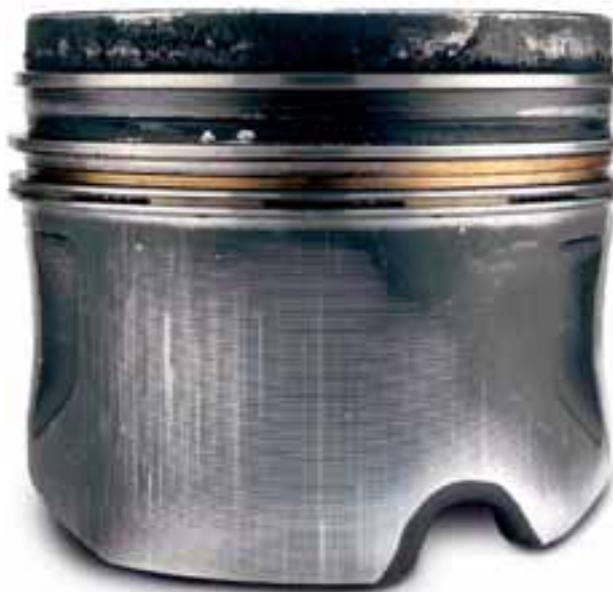
Abb. 2 zeigt ebenfalls einen Schrägläufer. Der Schwerpunkt der Abnutzung liegt hier aber nicht am Feuersteg sondern an der unteren, rechten Kolbenkante in der Umgebung der Aussparung für die Kühlöldüse und unterhalb der Bolzenbohrung.
